沥青复合浇注屋顶

康富验屋 刘宏伟

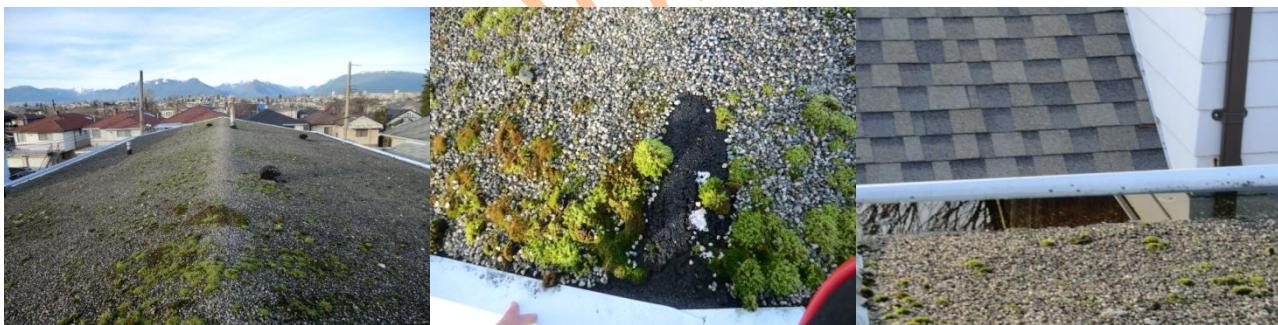
从我们检查的屋顶来看，其上部有一定的苔藓滋生，但并不严重，有局部的碎石保护层脱落，曝露出的沥青层老化轻微，应该可以确认屋顶是在 5-10 年前重新做过。檐沟(gutter)有积水，既增加了屋顶负荷也容易造成漏水，同时滋养植物滋生，这也是必须立即清理维修的。我们建议屋主清理疏通檐沟；以花园耙、稀释的漂白剂、除苔藓药剂清理屋顶的苔藓植物；等屋顶彻底干燥后再用沥青涂料粘结剂重铺碎石层。
