瀝青複合澆注屋頂

康富驗屋 劉宏偉

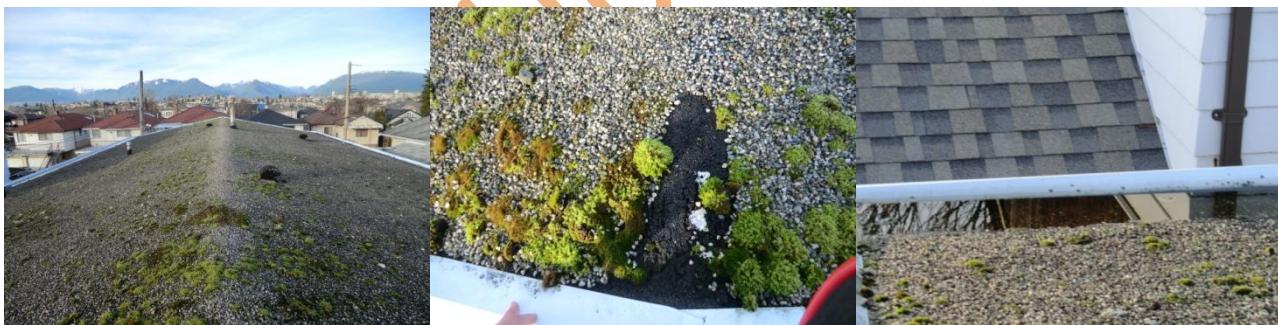
從我們檢查的屋頂來看，其上部有一定的苔蘚滋生，但並不嚴重，有局部的碎石保護層脫落，曝露出的瀝青層老化輕微，應該可以確認屋頂是在 5-10 年前重新做過。檐溝(gutter)有積水，既增加了屋頂負荷也容易造成漏水，同時滋養植物滋生，這也是必須立即清理維修的。我們建議屋主清理疏通檐溝；以花園耙、稀釋的漂白劑、除苔蘚藥劑清理屋頂的苔蘚植物；等屋頂徹底乾燥後再用瀝青塗料粘結劑重鋪碎石層。
