屋頂上的組件（二）

康富驗屋 劉宏偉

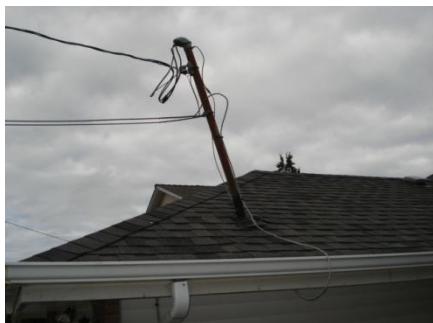
圖 1

屋頂構件的檢驗，我們不能不提到物業的供電進線，很多房屋會有街道城市電網的進線下到屋頂或外牆，然後再進到室內。當然，新的建築很多走地下，這樣減少了空中飛線。通常驗屋時我們會觀察這個部分，因為涉及到供電公司的部分工作，一般也沒有大問題。但本人確實遇到過如圖1，車庫上的進線柱傾斜，同時造成屋頂防水板錯位，不但有安全隱患，還可能造成屋頂漏水，必須立即修繕。究其原因，對空中飛線政府是有一定的高度要求，因為車庫較低，所以進線的支撐柱較高超過5呎，又沒有加設輔助支撐，極易傾倒。

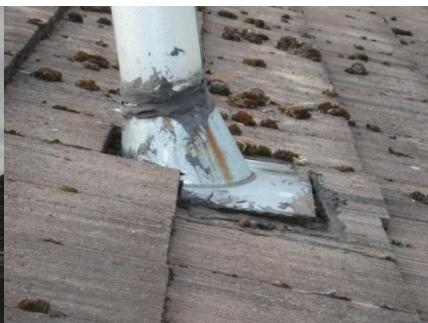
圖 2

屋頂上的煙囪，用於暖爐、熱水爐及壁爐的排煙，材料、造型各異都給人溫馨的感覺，同樣是檢查的重點，也是易出狀況的部分。如圖2，金屬排煙管的防水板和屋頂脫開，檢查閣樓時在該處發現水痕，雖然還沒有嚴重的漏水，也應該立即修繕。再如圖3，該磚制煙囪的防水已經爛掉，應該重做；這些都比較直觀，容易判斷。還有些狀況就較為複雜，需要綜合分析判斷，如圖4，該煙囪寬度超過3呎，理論上在屋頂側的防水應該特殊處理，就是在煙囪和其上部屋頂相交處另做排水，看起來就象一個微型的屋頂，這樣可以保證從大屋頂排下的水順暢排出。如果不作特殊處理，由於煙囪過寬，屋頂下來的雨水不能及時排走，滯留使水份透過煙囪外壁進入其結構，會造成漏水，若是木結構就可能被腐爛。不幸的是本地大部分這樣的煙囪都沒有做理論上的防水，但我們不能說就一定會出狀況，這還要根據具體情況來判斷，有的煙囪雖然寬但位置靠近屋脊，其上方屋頂

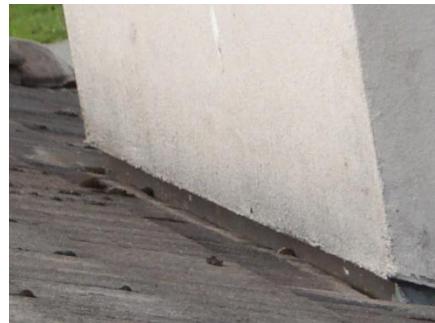
圖 4

的排水面積並不是很大；還有的煙囪本身的防水雖然沒做如上的處理，但做了加高，也就增加了保障。因此，我們在驗屋時也是根據實際的狀況和時下的表像來進行考量。
