## 消逝的木牆

康富驗屋 劉宏偉

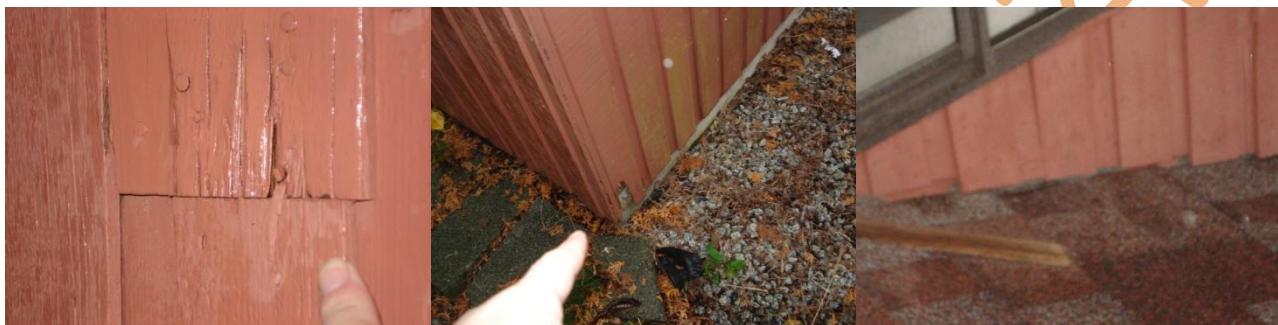
圖 1

如日前筆者檢驗的一套 70 年代的獨立屋，其木質外牆的一些狀況就比較典型。客觀的講，就屋齡而言，外牆的整體狀況不算差，但也確實呈現出施工、維護上的不足。如圖 1，雖然被新的油漆覆蓋，但遮掩不住木質本身的朽爛，對於垂直安裝的木條最好是整根的，在外牆上沒有水準介面，倘若木條的長度不夠，較好的施工方式是將上下介面處做坡口搭接處理，這樣有利排水，可以避免雨水、潮濕長時間在介面處聚集，我們知道木料的端面是最容易吸收水份，而潮濕是腐爛的主因。顯然圖中並沒有做這樣的處理，雖然我們不能說這就是該處木質朽爛的元兇，但至少是一個缺欠，因為，其所處的位置、朝向、緊固件的處理都可能是誘因。再有如圖 2，接近牆基坡道的木牆底部朽爛比較嚴重，這首先是施工造成的，對於土質牆基坡道一般要求外牆材料要高出其 8 吋，高出水泥牆基坡道 6 吋，這樣地面潮氣不容易影響到外牆材料。顯然，這裏是不足的，另外緊靠外牆的低矮植物也不利通風乾燥，加之屋主後天的油漆不夠及時，這種情況也就不難解釋了。通常我們認為每 5 年左右應該對木質外牆重新油漆一次，但朝南、西的方向塗層容易更早脫落失效，高度在 5 呎以下的位置由於上述原因以及機械損傷等也是要更加以注意修補。另外，如圖 3，屋頂材料緊貼著其上的木牆底部，沒有留出足夠的排水、防水的隔離空間（約 2 吋），無論是雨雪都會使木牆底側長時間受潮，這在通常的施工上是不被允許的，一般的施工隊伍也知道該如何處理。筆者檢查分析認為，物業以前是木瓦頂，因為更換瀝青瓦頂，增加鋪設了膠和板，這樣屋頂材料的總厚度比當初加大，而施工單位沒有對牆體和屋頂間的防水進行進一步的處理，所以造成這樣比較嚴重的缺欠。

雖然近些年泥灰(stucco)、合成材料(vinyl)、金屬(metal)、水泥板(fiber cement)的外牆材料佔據了更大的建築市場，但還是有相當數量的木質外牆房屋在市場上交易。以筆者的觀察，即便如上述外牆有缺陷的物業，也絕非不可以成交，很大機會還能談到比較好的價錢，這裏筆者並不支持整體換外牆，對於有一定年限的老房子一般不需要這麼做。然而對一些有家人動手能力強的客人，在今後的維護保養自己勤動手，對局部損壞及時修補、更換。這樣既不會有很大的支出，也可以保證房屋的功效，居住的舒適性。
