房屋裂痕 综合分析

康富验屋 刘宏伟

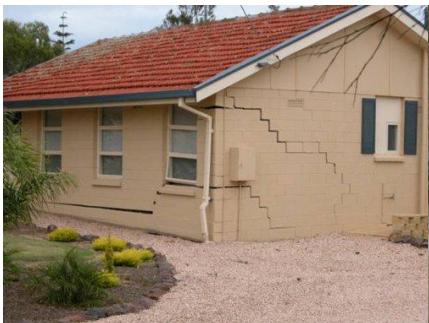
图 1

对于房屋出现的裂痕，通常都会引起业主和买家的担心，人们首先的疑问就是物业存在下沉，结构可能受损，甚至担心安全隐患。不幸的是，房屋下沉的确可能导致受影响组件的开裂，但是我们可以观察到的开裂并非都是和下沉有关，所以如何判断开裂的严重程度，以及对物业的影响就变得较为复杂了，毕竟不是所有的开裂都和图 1 一样明了，大家都可以自行给出评判，也不需要专业验屋了。

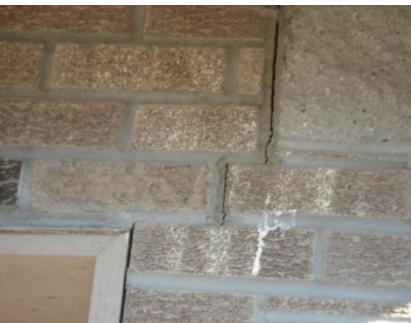
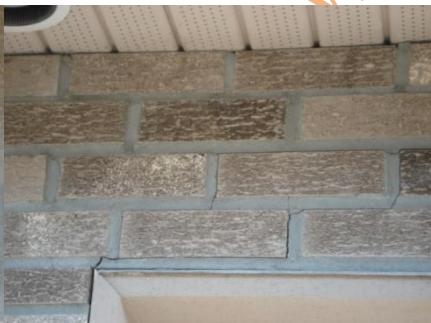
目前，笔者检查一套独立屋，客人对于车库两侧上方砖墙的裂缝表示出担忧，如图 2、图 3，而经过检查后，笔者认为车库上方建有卧室，双车库门上方的托梁尺寸过小，承重过大，有一定程度的中间凹陷，因此在托梁两侧的连接处出现裂痕。因为该物业已经有 10 多年，开裂进一步发展的可能性不大，即便维修也不会有客人担心的地基下陷的高额维修费用。所以，对于开裂，我们还是要和其附近的相关房屋组件联系起来，以及房屋的年限、地基类型和地形构造等结合起来考虑。

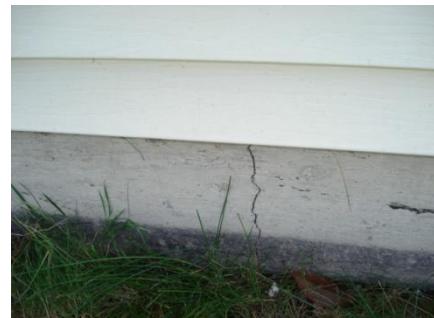
图 4

再有一类非常普遍的开裂，即混凝土固化过程出现的裂缝，我们称之为 hairline crack。这种裂缝可能在混凝土成型后任何年份出现，一般宽度不超过 $1/4"$ ，经常看的到头尾，及最宽处到逐渐消失。其通常不会对结构造成不良的影响，但是也不可以置之不理，特别对一些重要的位置，更是要注意观察、防护，不要因为忽视其存在而对房屋的其他部分造成伤害。如图 4，这一开裂出现在半地下室 crawl space 的墙基上，是这种比较典型的裂缝，笔者在检查半地下室内部过程中特别注意了这个位置，还好没有任何受潮、进水的迹象，因此建议屋主将裂缝堵住，防止进水可能，另外注意观察裂缝的变化，比如每个月用尺子对同一位置进行测量、记录，追踪变化，同时因为墙基看起来有抬升，有可能地下排水管道存在问题，加以观察的同时可以请排水专业技师给予评估。所以，对于这类裂缝在不必过分担心的同时，也要加以分析，有些可能潜在着其他致祸因素，采取及时、恰当的措施是必要的。
