"倒坡"的房屋需謹慎

康富驗屋 劉宏偉

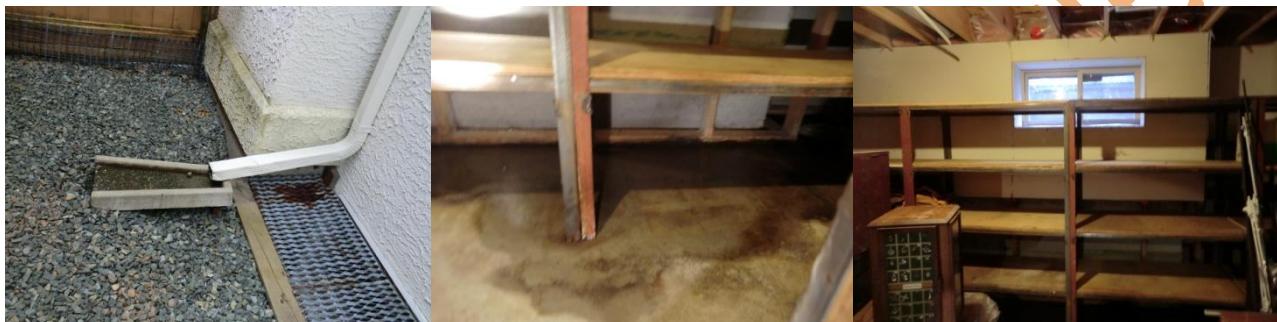
幾個月前，筆者在為一位波蘭客人驗屋時就出現這樣的狀況，這是一幢建造 17 年的 3000 多呎獨立屋，兩層加完全裝修的地下室，物業由德國建商設計、建造，做工精細，物業保養的也滿好，現屋主是一位西人老婦，兩個女兒都大了，另居他處，因此需要賣房，恰巧的是該物業就位於筆者居住的社區。在開始室外檢查時，筆者就觀察到屋側有些許“倒坡”，同鄰居間的過道外高內低，如圖地下室窗井格柵上的鏽跡也顯示著可能存在的排水不暢的問題。當檢查到地下室時，明顯發現了地上的水跡。這時恰好屋主下樓取物品，詢問本人目前檢查如何，我告知她的地下室進水，屋主首先表示驚訝而後的解釋更讓人失望，她說是她灑的水。屋主的震驚筆者並不意外，事實上很多屋主對自己的物業狀況並不完全瞭解，然而她的灑水託辭就讓人很不舒服了，但是出於對屋主、買家，也是對雙方代表負責，本人再次對現場進行了確認。水跡基本沿著牆基，局部有間斷，由牆基到室內地面上有不同層次水痕，顯示進水發生多次，程度不同，可以確認絕不是人為清理灑水或室內跑水。種種跡象表明，物業局部的“倒坡”，牆基防水層的失效加之牆基裂縫導致地下室進水，當然牆基的地下排水也可能出現問題，但後者的機會不是很大的。每次遇到諸如此類問題，我們給出檢驗結論都是謹慎求證、再三斟酌的，上述問題的存在和整修的開支是不小的，從 2、3 千到幾萬塊都有可能，買家很可能因此而放棄。我們也理解買家找到自己滿意的物業，達成一個 offer，也是相當不容易的，多方都需要花費很多時間、精力的付出。我們的檢查結論要對各方負責，不能草率行事，同時還有我們的責任在裏面。
