熱水缸滲漏？

康富驗屋 劉宏偉

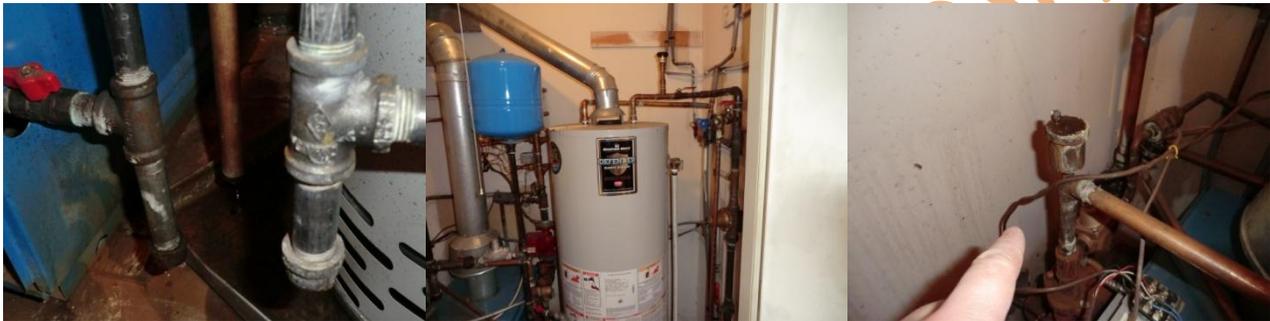
圖 1

從開始對於庭院、外廊、陽臺等組件的檢查也驗證了我們的判斷，屋主對物業的日常保養做的不算太好，相信客人接手後的工作量還是滿大。當我們檢查到熱水缸和取暖熱水鍋爐(boiler)時，卻發現熱水缸剛剛更換不到 3 年，而且管路連接沒有明顯缺陷，泄壓閥到位，應該不存在缸體和管道滲漏。而此時，毗鄰的熱水鍋爐開始工作，有水從熱水鍋爐的泄壓管裏不斷流出（如圖 1），這顯然是不正常的。以上兩個設備都配備有泄壓閥，但都是安全保障的備件，只有系統工作不正常時才發揮作用。找到了問題癥結所在，下麵的工作應該是交給水管工來維修了。但我們還是幫助屋主分析了問題發生的原因和由此可能造成的後果，讓買家做到心中有數。

當水鍋爐工作時，爐體熱交換器內的水受熱膨脹，整個管路內的水壓隨之升高，但由於有安裝熱膨脹緩衝罐(如圖 2)，所以壓力通常會在 12-25 psi 間浮動，如果泄壓管有水流出，表明壓力超過 30 psi，同時說明熱膨脹緩衝罐很可能失效了，當然還有管道上的排空閥(如圖 3)可能也出問題，但後者不會是主因。因為所有房間的供暖沒問題，水鍋爐停機時管內壓力也正常，從而可以確認不存在減壓閥失效和管道堵塞的可能。更換熱膨脹緩衝罐應該是省時省力，又花費不多的維修手段，屋主完全可以自己動手解決。如果不加以修繕會有如下潛在的危險，其一是泄壓閥已經成為目前保障正常運行的唯一，也是最後的措施，一旦其再出現問題，管路內的水壓可能會升的更高，爆管、滲漏的可能大

增；二是由於不斷的有新水補充進熱水管路，帶進更多的氧氣，增加了熱交換器被腐蝕的機會，熱交換器是水鍋爐的核心，一旦損壞，屋主面對的基本是重新更換整體鍋爐，這不是一筆小的花費。

通過我們的檢查，幫助屋主確認了熱水缸的完好，無需額外花費，發現了水鍋爐不正常的可能原因和補救手段，也節省了可能需要付出的大筆開支。屋主對我們的服務非常滿意，我們也為能替客人解決實際問題高興，當然我們也建議屋主加強日常保養，取暖鍋爐還是應該每年請專業人員來做維護，從而延長其使用壽命。瞭解更多聯絡作者請登錄 www.comforthomereview.com
