## 配合的屋主

康富驗屋 劉宏偉

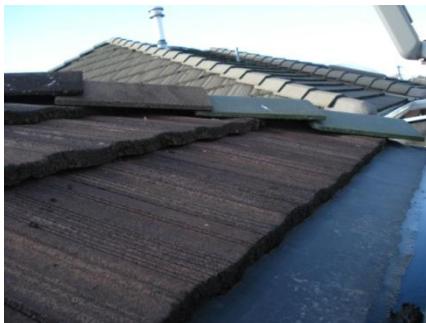
圖 1

屋主是來自南亞的其他族裔，本身就是建商，自己建造的該物業。對於驗屋，屋主還很配合，基本上全程陪伴筆者，而且在本人用小人字梯從陽臺觀查屋頂時還親自幫我扶著梯子。由於高空作業，再加上當天大風，屋主如此配合著實要筆者的工作踏實了許多。屋頂的整體狀態不錯，水泥瓦排列整齊，沒有明顯缺陷；排水溝乾淨，沒有積水、材料開裂問題；天窗、煙囪的防水也都很到位。但還是發現了屋瓦修補過的痕跡，如圖 1，當然，這並不能說明什麼，水泥瓦的修補也比較正常。但就在房檐轉角處的一處通風蓋板的松脫，引起筆者關注，如圖 2，當我掀起通風板，發現了簷板有水浸過的跡象，而且呈現一定程度的朽爛。此時，我和屋主確認排水溝曾經滲漏過，屋主坦誠確實存在，是在將物業放到市場前剛和屋頂一起修過。而後，筆者檢查閣樓，發現天窗一側木梁上有過水跡，如圖 3，雖然當時是乾燥的，再次和屋主確認，屋主承認以前發生過漏水，但早已經修好了。屋主的表態印證了筆者驗屋的發現，對於我先前的疑慮也基本心中有數了。

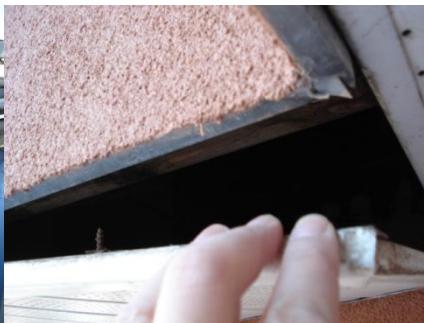
圖 2

從簷板的水侵程度看，排水溝漏水絕非是一兩天短時間的後果，屋主的回答在筆者看來不僅表明其在要賣屋前對房子缺陷進行了修繕和清理，當然這也是正常的，可以理解，但很大機會，有一些缺陷存在了一段時間，包括屋頂外牆等，屋主並沒有及時維護，有可能存在潛在的狀況。雖然，以筆者的經驗不應該有太大的問題，但諸如修理乃至更換簷板的工作還是存在的。在接下來的驗屋過程中也證明了筆者的判斷，基本沒有涉及安全、結構的重大缺欠，但瑣碎的維修保養的工作確實不少，尤其地下室的 2 房出租單位裏的廚房和浴室有很多工作要進行。樓上的 4 個睡房裏都有大床，可見原屋主是個大家庭，水、電、熱設備的使用頻率是不會小的。因此，在將所有檢查出的缺陷，需要進行的工作為客戶寫入報告的同時，對一些工作正常的設備如熱水缸、水鍋爐也提醒客戶應該立即請專業人員維護，即便如此，由於此前的維護保養較差，雖然理論上這些設備還在有效工作期限，但也應該考慮近 2-3 年可能付出的維修甚至更換的開支了。
