物業保養 庭院為先

康富驗屋 劉宏偉

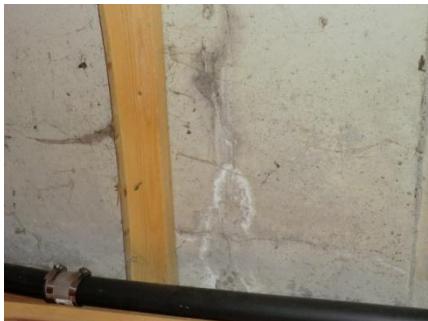
圖 1

近日，筆者檢查一套位於南 Surrey 有 30 年的獨立屋，在同客人陳述完檢驗結果後，客人的經紀問筆者物業是否存在大的問題，我說沒有。客人對我這樣的回答不滿意，認為筆者檢查出的牆基上的裂縫和受潮的痕跡（圖 1）是大問題。筆者也很理解買家的心理，但本著對物業客觀，實際狀況的尊重，如果驗屋結果沒有涉及到威脅物業和居住者安全、健康的狀況，即便是老屋，我們也不能說物業存在重大問題，加之老舊的建築並不能用現今的建築標準來衡量。

當然，我們還是再次就牆基的狀況和客人作解釋說明，我們看到的裂縫是在混凝土固化時常見的收縮縫，因為混凝土固化是一個緩慢的過程，裂縫可能在多年後還會出現，通常不會導致結構穩定問題，而且歷經 30 年的牆基如圖示狀況，

應該說還是可以接受的。但是為了

防止水汽滲入，牆基外側庭院(圖 2)的排水坡度應該整修，保證地面水能夠遠離牆基，同時在物業四周的地下排水管應該保證通暢，這樣可以使得牆基對外側水汽的負荷大大降低，這也是牆基內乾燥的首要保證。該物業地下排水管採用的是當時常用的黑塑膠管，存在失效的可能，現代的建築已經不再採用。重整庭院排水是可以立即實施的，關於地下的排水管，目前沒有跡象表明其的堵塞、失效，完全可以觀察牆基的狀況有無進一步惡化，再做維修甚至更換。當然，還可以用封堵劑將可見牆基內外的裂縫填堵，可以減低水汽進入的程度，但並不起根本的作用。

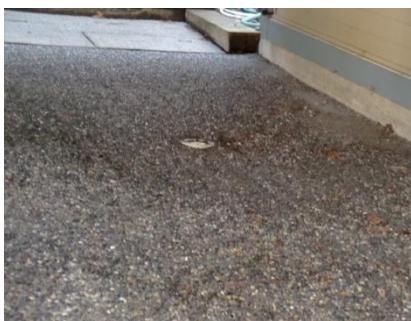
圖 3

由此，我們也提醒廣大業主注意對庭院的維護，儘量保證地面水能自然排走，遠離物業牆基。但是因為我們 BC 省的山地形態，很多住宅依地勢而建，並不能保證地面的自然位差排水，我們經常會看到周圍地勢比物業高的情況，這時一定在靠近物業的

位置有地漏幫助排水 (如 3)，在此，保

證地漏的清爽，無雜物堵塞，管道通暢就是我們必須要做的了。

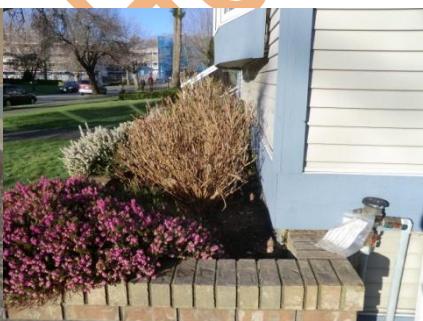
圖 4

還有我們業主經常會在房屋周圍種花木，既美化自己的花園、物業，也淨化環境。但是，切忌緊靠牆基栽種花木。這裏存在兩個問題，一是花木枝葉緊靠、摩擦外牆，可能造成外牆材料的機械損傷，同時由於其吸收保持水份，容易造成外牆材料的早損，特別是木質、灰泥外牆；二是因為填土施肥，土質層過高，和外牆接觸，同樣造成外牆潮濕、腐爛，而且提供了昆蟲進入牆體的通道 (如圖 4)。

再有，對於靠近房屋的樹也要格外關照，過於靠近牆基的樹木應該去除，防止樹根生長堵塞地下排水，如果樹木不在自己的地內要先向市府申請；樹枝要修剪，以防止其過渡生長割傷屋頂和外牆。以上這些都是我們打理庭院應該注意的。
