配合的屋主

康富验屋 刘宏伟

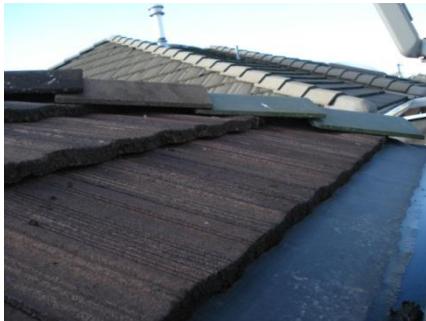
图 1

屋主是来自南亚的其他族裔，本身就是建商，自己建造的该物业。对于验屋，屋主还很配合，基本上全程陪伴笔者，而且在本人用小人字梯从阳台观察屋顶时还亲自帮我扶着梯子。由于高空作业，再加上当天大风，屋主如此配合着实要笔者的工作踏实了许多。屋顶的整体状态不错，水泥瓦排列整齐，没有明显缺陷；排水沟干净，没有积水、材料开裂问题；天窗、烟囱的防水也都很到位。但还是发现了屋瓦修补过的痕迹，如图 1，当然，这并不能说明什么，水泥瓦的修补也比较正常。但就在房檐转角处的一处通风盖板的松脱，引起笔者关注，如图 2，当我掀起通风板，发现了檐板有水浸过的迹象，而且呈现一定程度的朽烂。此时，我和屋主确认排水沟曾经渗漏过，屋主坦诚确实存在，是在将物业放到市场前刚和屋顶一起修过。而后，笔者检查阁楼，发现天窗一侧木梁上有过水迹，如图 3，虽然当时是干燥的，再次和屋主确认，屋主承认以前发生过漏水，但早已经修好了。屋主的表态印证了笔者验屋的发现，对于我先前的疑虑也基本心中有数了。
