灰管-----你擔心嗎?

康富驗屋 劉宏偉

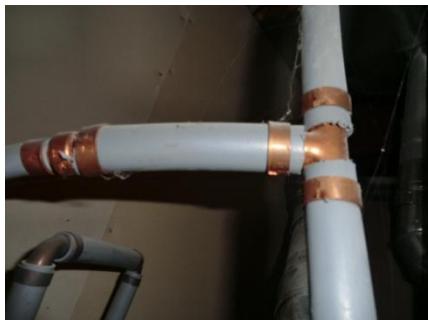
Poly-B 水管同聚乙烯、Pex 以及 pvc 等塑膠管一樣，大量用於物業的城市供水的進水管和室內管線，而且由於其良好的韌性在水管材料中僅次於聚乙烯，還可用於室內熱水管線。也由於其的韌性，筆者個人認為在某種程度上更適合於本地的木結構建築和本地的地質狀況。首先，本地的建築大多為輕質木結構，地基的澆注不如鋼筋混凝土建築的要求高，加之，我們本地處在地質活躍的板塊之上，地層的活動頻繁，這雖然我們看不到，但房屋的細微沉降是存在的。而該管材的韌性則可以抵消因

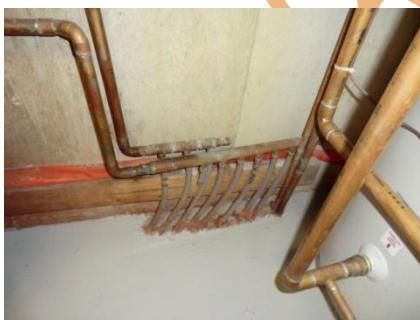
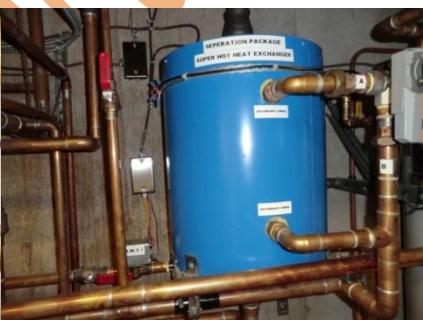
為物業沉降、轉動帶來的應力，不至於因為局部受力而損壞、滲漏，熱水管的冷熱交替帶來的伸縮也不會造成大礙。但為什麼其會在市場上退出，人們對其滲漏心有餘悸？其實，該水管的滲漏主要是發生在管件連接處，採用了塑膠的管件如圖(三通，彎頭)和鋁制的管箍，應該說是不恰當的安裝方式造成了事故，而且這種現象大部分發生在美國，在加拿大雖然也存在但並不具備普遍性，我們本地安裝基本採用銅制管件，滲漏的隱患大大降低。但是，因為美國市場，以及生產商和供應商的影響力，以及更為耐用的塑膠管材 pex 的出現，poly-B 只得帶著不好的名聲退出市場了。
